論文 道路橋コンクリート床版上層部の研磨・切削・はつり作業が再劣化に及ぼす影響

武田三弘*1・佐藤陽介*2・田村正樹*3・加藤 保*3

要旨：道路橋コンクリート床版の補修工事の際に行われるアスファルト研磨・切削工事やコンクリート床版上層部の脆弱部のはつり作業によって、コンクリート床版の再劣化の原因となるひび割れが発生していないか調べた結果、研磨によって生じるひび割れは、表層部の数ミリ程度のマイクロクラックであるが、切削によって生じるひび割れは、粗骨材の浮きによるものであること、防水工による床版正面との接着性能は、床版上面を切削することによって研磨面に比べ約 8 割の引張接着強度に低下することなど、X線造影撮影によるマイクロクラックの検出により確認することができた。

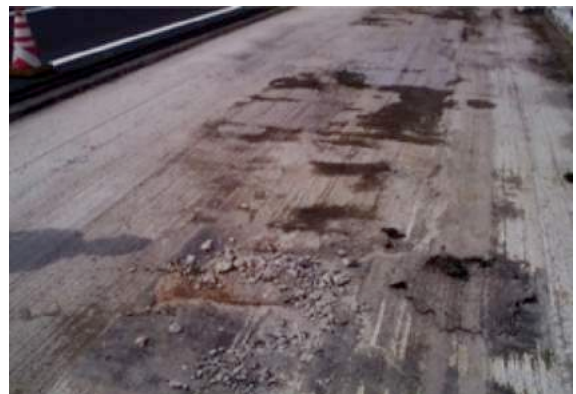
写真-2 コンクリート床版の劣化状況

また、写真-2に示すような、アスファルトの切削後に現れたコンクリート床版上層部において、砂利化のような劣化部に対しては、脆弱部をはつり取る作業が行われ、その後、補修・補強が行われることになる。補修範囲が大きい場合は、ショットブラストやウォータージェット等が行われるが、補修範囲が狭い際には、電動ピックやエアブレイカーなどを用いて補修が行われることが多く、補修範囲やコストを考慮してその工法が決まる場合が多い。

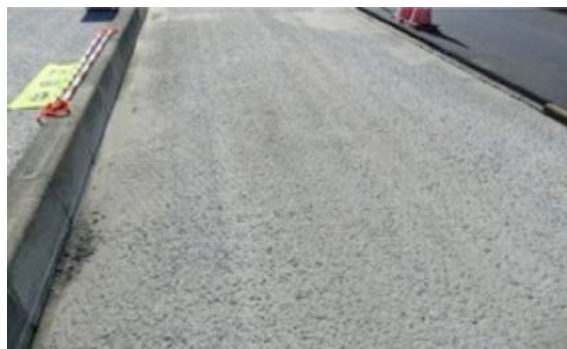
写真-1 コンクリート床版上層部の切削痕

一般に、道路橋コンクリート床版の補修工事が行われる際は、まずは劣化したアスファルトを切削機により削り取る。この際、アスファルトだけを削り取ることが基本であるが、多くの工事現場では、コンクリート床版上層部も切削し、写真-1に示すような切削痕を設けてから、アスファルトを敷設するか防水工を設置する場合が多い。これは、接着面に凹凸がある方が、接着が良いという考えから来ているものと思われる。

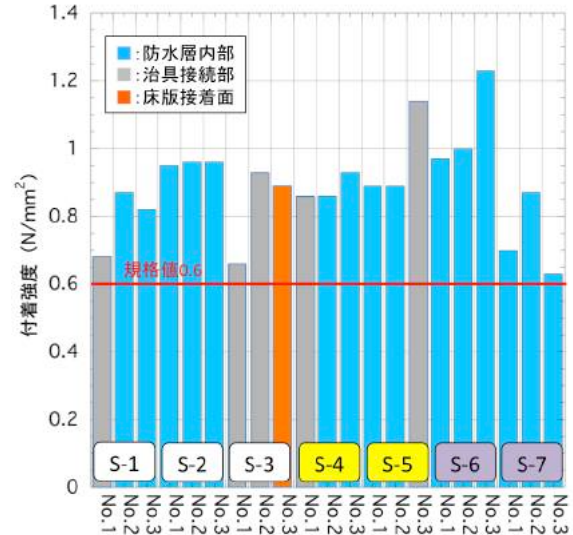
図-1 引張接着試験（研磨供試体）

図-1は，疑似床版上面を研磨した条件における各種供試体の引張接着試験結果を示したものである。7種類の防水工に対して各3体の引張試験を行ったが，いずれも規格値 0.6N/mm²以上の引張強度を有する結果となったが，床版接着面で破壊したのが1体，治具接続部で破壊したのが5体，それ以外は防水層内部の破壊となり，研磨による床版上層部の影響は，確認できない結果となった。

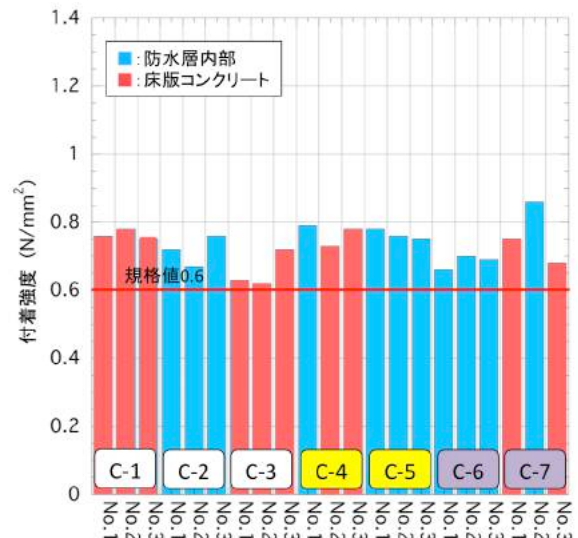
図-2 引張接着試験（切削供試体）

一方，図-2は，疑似床版上面を切削した条件における各種供試体の引張接着試験結果を示したものである。いずれも規格値 0.6N/mm²以上の引張強度を有してはいる

が、研磨の条件に比べ、全体的に低い値となった。この実験についても、7種類の防水工に対して各3体の引張試験を行ったが、防水層内部の破壊となったのが11体、床版コンクリートで破壊したのが10体となり、床版上面を切削することによって、研磨面に比べ約8割の引張接着強度に低下する傾向となり、コンクリート床版上層部にひび割れの発生が懸念される結果となった。写真-3は、疑似床版上面を切削した条件における引張接着試験後の破断面（コンクリート床版破壊）を撮影したものの一例である。

2に示す引張接着試験においては、研磨のものとは比べ強度が低くなったものと考えられる。

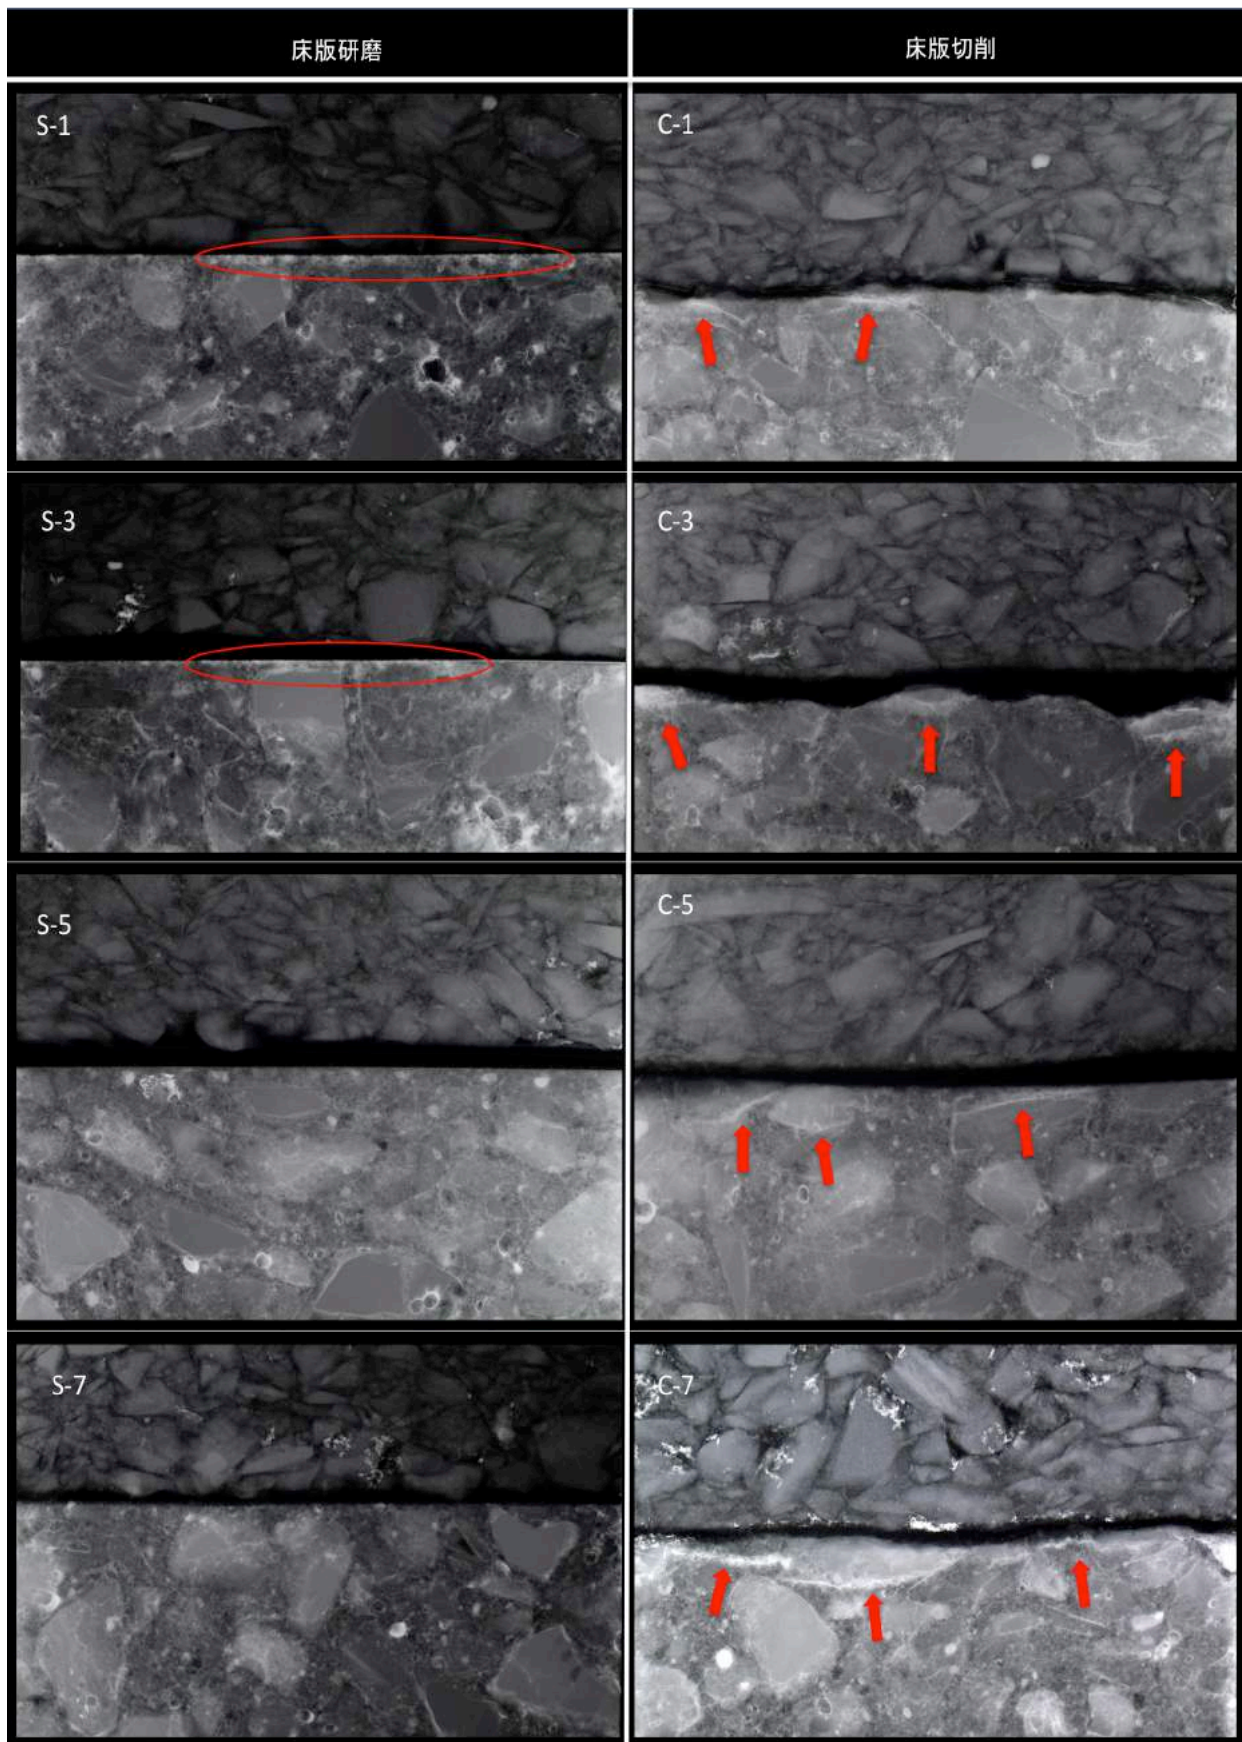
写真-4 疑似床版・防水工・舗装周辺のひび割れ状況（X線フィルム画像）

写真-4は、疑似床版上層部を研磨および切削し、防水工および舗装工を行った供試体からコアを採取し、短冊状にスライス（厚さ10mm）した状態でX線造影撮影した結果の一例である。写真において上側はアスファルト、下側は疑似床版となり、その間に黒く見えるのが防水工となる。これらの画像は、X線フィルムで撮影されているため、X線が透過しやすい箇所は黒く、透過しにくい箇所は白く写る。従って、密度の高い造影剤は白く、骨材はやや白く映し出され、防止工の箇所は、X線が透過しやすいため、黒く写されている。

コンクリート床版を研磨した条件（左列）では、従来防水であるS-1とS-3にはシートと疑似床版との境界に、若干の微細ひび割れが検出（写真中赤丸）されたが、他の工法では、その様なひび割れは検出されなかった。これは、研磨によって、若干の微細ひび割れが生じた可能性があると思われるが、防水工の接着剤の種類によっては、発生した微細ひび割れに浸透し、空隙を埋めることができるものと思われる。しかしながら、図-1の引張接着試験の結果を踏まえると、この微細ひび割れによる引張接着試験への影響は少ないものと考えられる。

一方、コンクリート床版を切削した条件（右列）では、殆どの供試体のシートと疑似床版との境界に、骨材による浮きのようなひび割れが検出された（写真中矢印）。これは、切削機の刃が床版上面付近の骨材に当たり生じたものと考えられるが、骨材下面側に発生しているため、いずれの防水工の条件においてもこれらのひび割れまで接着剤が充填できていないことが分かる。このため、図-

この様に、研磨によって生じるひび割れは、表層部の数ミリ程度のマイクロクラックであるが、切削によって生じるひび割れは、粗骨材の浮きによるものであり、ミクロな発生状況を確認することが出来た。

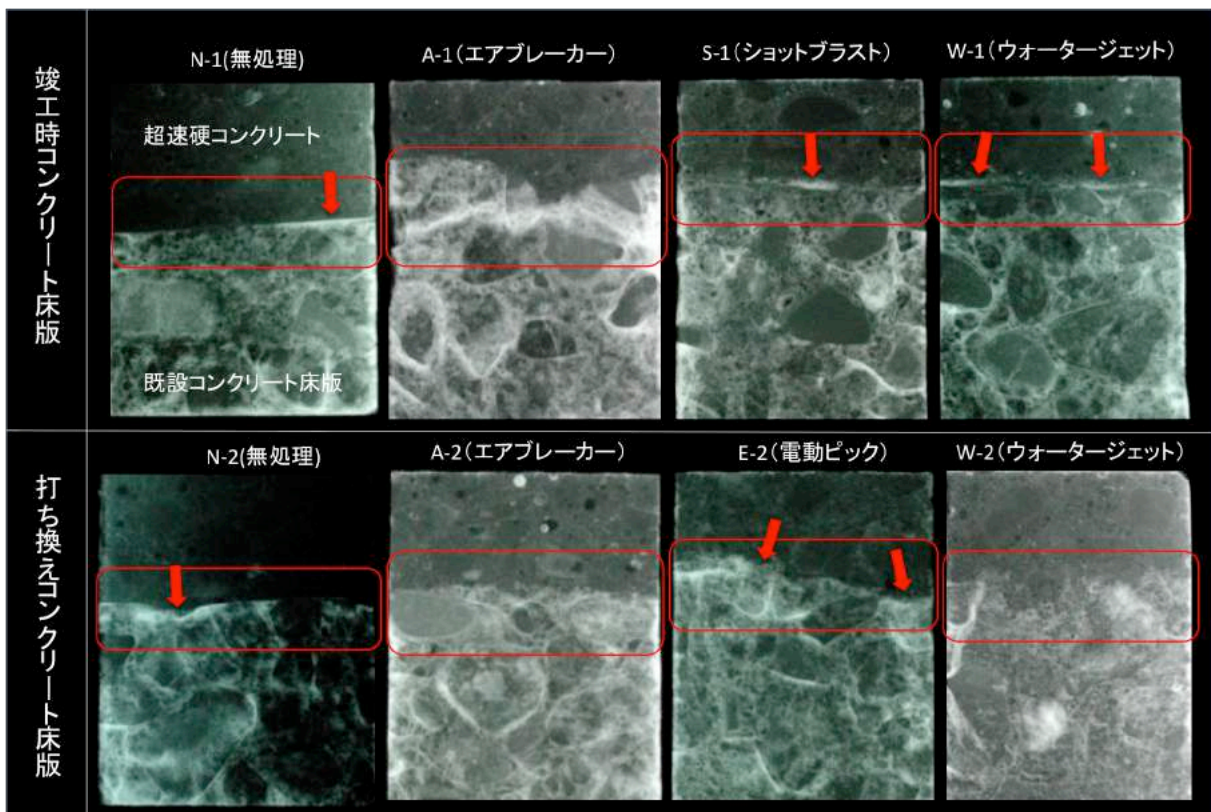
写真-5 各種はつり方法によってコンクリート床版上層部に発生したひび割れ発生状況

写真-5は、各種はつり方法によってコンクリート床版上層部に発生したひび割れ発生状況を示したものである。竣工時コンクリート床版の結果より、アスファルトを取っただけの無処理（N-1）の場合、境界面に若干の付着が切れている箇所（写真中の赤い矢印）が見られる程度であったが、エアブレーカー（A-1）の場合、多くの巨視的なひび割れが検出された。ショットブラスト（S-1）やウォータージェット（W-1）の場合、アクリル系のプライマーを使用していたが、一部付着が切れている箇所が見られるが、既設コンクリート床版上層部内にはひび割れや脆弱な箇所は検出できなかった。

一方、竣工時コンクリート床版よりも比較的健全と思われる打ち換えコンクリート床版の結果では、無処理の場合、境界面にひび割れが検出された。これは、アスファルトを取り去る際、平のみを取り付けた電動ピックを用いたため、その影響があったものと考えている。エアブレーカー（A-2）に関しては、A-1ほど巨視的ではないが、微細なひび割れが検出されている。電動ピックの場合（E-2）、ピックの衝撃によって、ひび割れの発生が明確に確認できたが、ウォータージェット（W-2）の場合、W-1と同様に、境界面付近にはひび割れや脆弱な箇所は見られなかった。

以上の結果より、既設コンクリート床版上面部におけるはつり作業において、電動ピックやエアブレーカーなどを用いた場合には、コンクリート床版内部にひび割れを発生させるが、ショットブラストおよびウォータージェットを用いた場合には、骨材の浮きや脆弱な部分だけを取り除くため、ほとんどひび割れは検出されなかった。この様に、各種はつり方法の違いによるひび割れの発生状況を比較することができた。

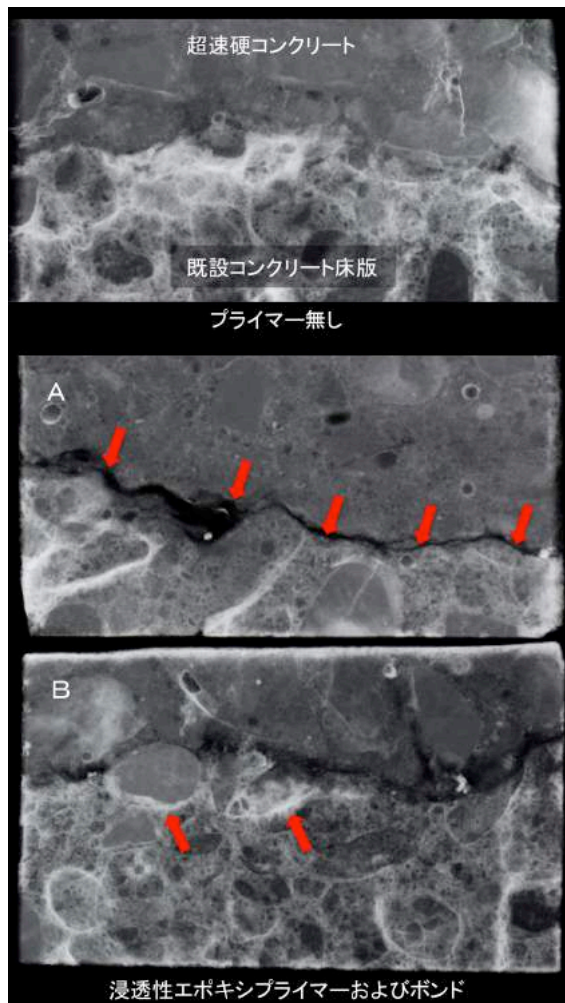
写真-6 浸透性プライマーの有無によるコンクリート床版内部のひび割れ発生状況

写真-6は、竣工時のコンクリート床版に対して、エアブレーカーによるはつりを行った後に、プライマーを用いなかった場合と、浸透性エポキシプライマーとエポキシボンドを塗布した場合に対して、超速硬コンクリートを打ち込んだときの、境界部付近のひび割れ状況をX線造影撮影法により確認した結果である。プライマーを使用せず、超速硬コンクリートを打ち込んだ場合、両者の境界面には、エアブレーカーで発生したひび割れが無数に発生しており、全く一体化していないことが写真からも分かる。

一方、浸透性エポキシプライマーおよびボンドを使用した写真Aからは、境界付近の微細なひび割れは消えており、黒いひび割れ（赤の矢印）が検出されている。これは、境界面に充填しているプライマーとエポキシであり、X線を透過しやすいためひび割れのように見えるが、

エポキシが充填している状況である。また、このエポキシが充填している周辺には、プライマーを使用していない時には数多く検出された微細なひび割れは、検出されていないのが分かる。これは、浸透性のプライマーを使用したためと考えられるが、より深い位置のひび割れまでは浸透していない。

写真 B は、同様の供試体の別の箇所について撮影した写真であるが、既設コンクリート床版上部にある骨材の下面に発生したひび割れ(赤の矢印)には、プライマーは浸透していないことが分かる。これらの結果より、浸透性エポキシプライマーを使用した場合には、塗布面に発生した微細ひび割れには浸透・充填する傾向は見られるが、より深い箇所や骨材の下面等までには浸透しきれないことが分かる。従って、より効果的にプライマーを使用するためには、はつり作業において発生するひび割れや骨材の浮きを無くした状態で浸透性プライマーを使用することで、一体性と耐久性を向上することが出来るものと考えられる。
