道路橋における診断・補修事例

大北土建工業株式会社
片山 貴大

■ 施工段階のひび割れ

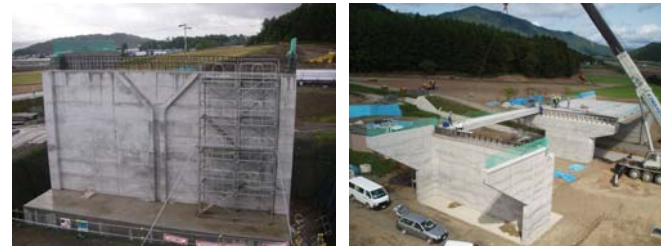
橋台

橋台のひび割れ

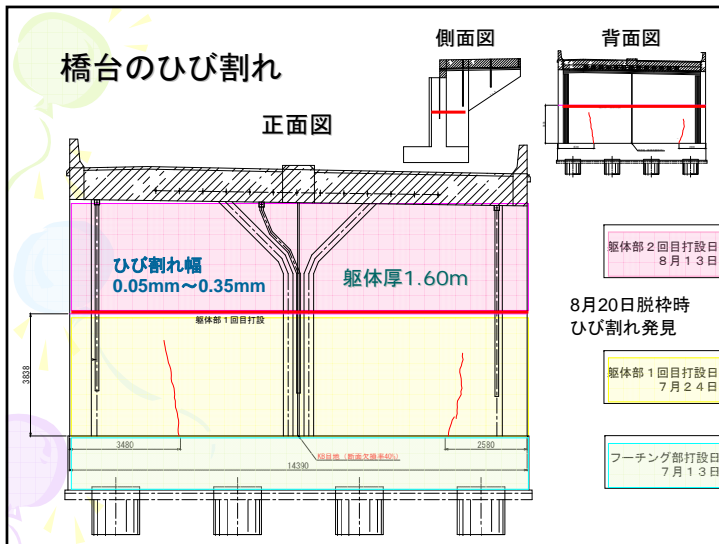
- ・コンクリート : 24-8-40 BB C=281kg/m³
水セメント比52%
- ・打設温度 : 23℃
- ・外気温度 : 25℃~32℃(施工時)
- ・ひび割れが確認されるまでの平均外気温度 : 18℃
- ・打設量 : 110m³
- ・散水養生期間 : 7日
- ・打設7月24日
脱枠時ひび割れ発見8月20日

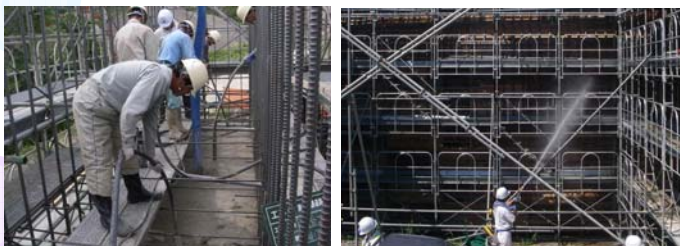
ひび割れ発生原因

- ① 規則性があり、フーチングよりほぼ垂直に発生
- ② 打設後1週~3週間が発生時期と推測される
- ③ 部材厚が1.60m、型枠設置期間に発生
- ④ ひび割れ指数による発生確率ほぼ100%

温度応力に起因したフーチングの外部拘束によるひび割れ

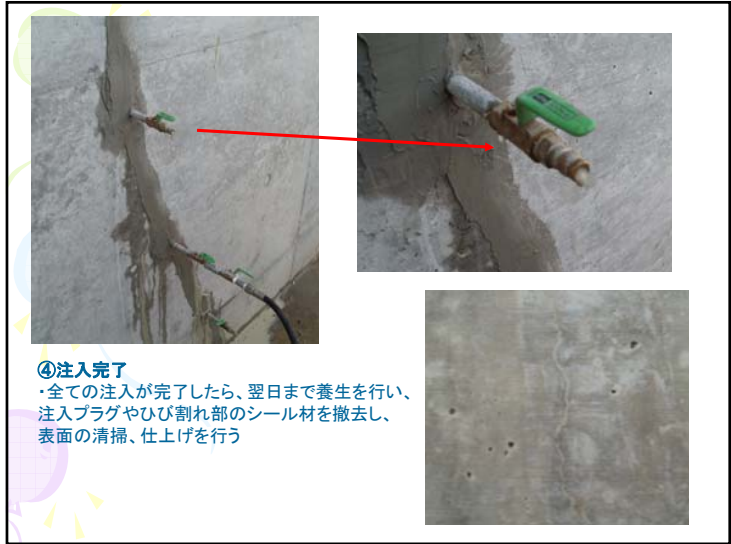
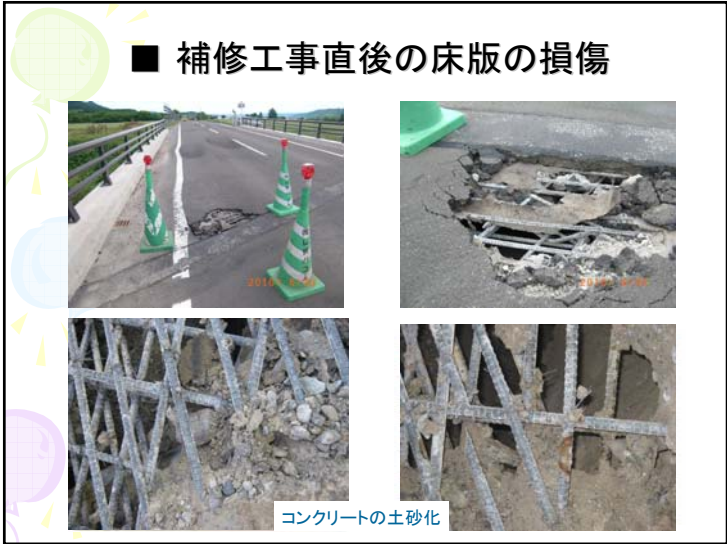
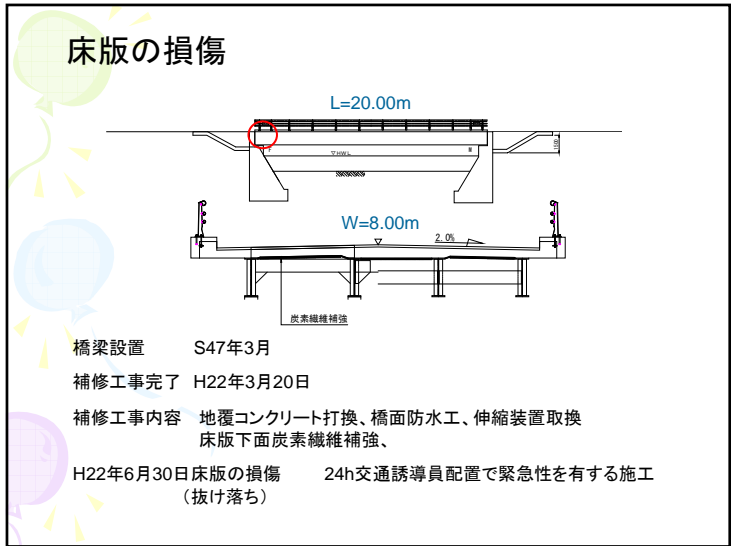
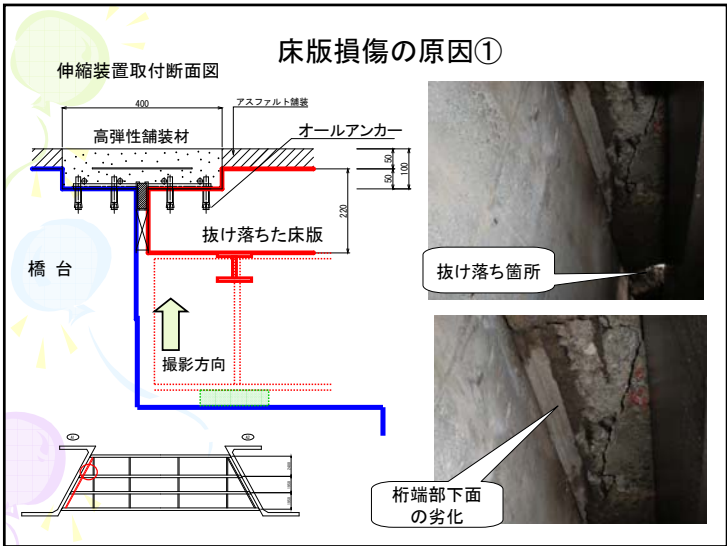
床版損傷の原因②

桁端部上面の劣化

高弾性舗装材
アンカー打込み箇所
シームレスジョイント

- ・伸縮装置取換の施工で、桁端部の劣化に気づかず、切削、アンカー孔の削孔および設置、伸縮装置取換により、端部の耐久性が限界まで達していたと推定する。
- ・桁端部の抜落ちに伴い、周辺の土砂化が激しい部分も同時に抜け落ちたと推定する。

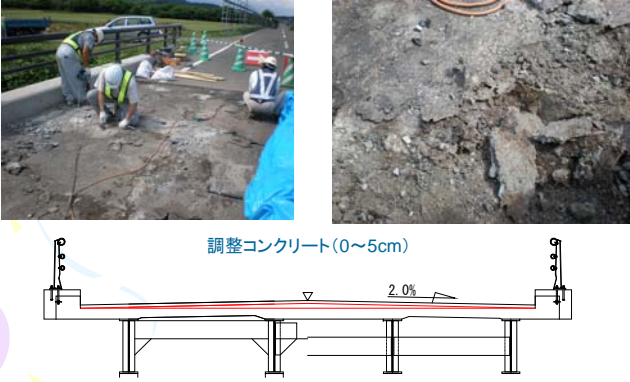
調整コンクリート(0~5cm)

2.0%

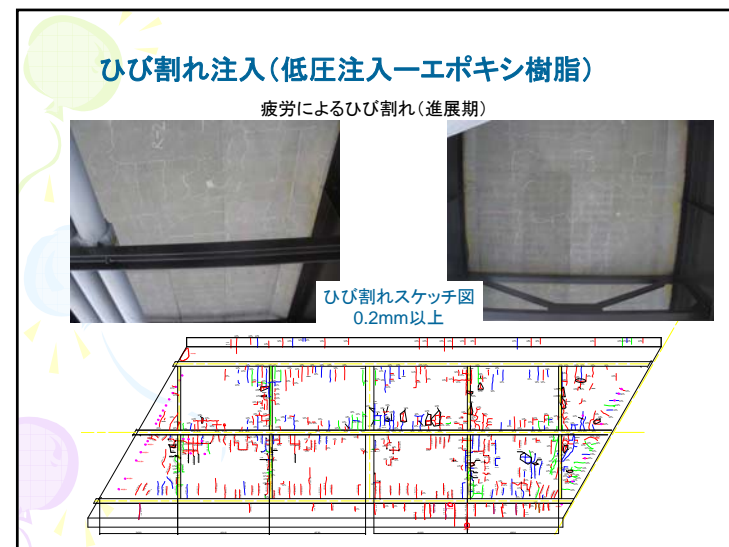
ひび割れの測定とマーキング

ひび割れ部の清掃

注入口設置 @200mm(標準200~300mm)

ひび割れの中心に
シール材で接着

ひび割れのシール

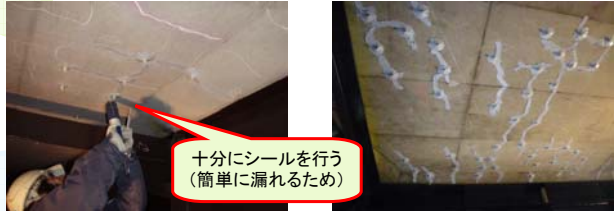
十分にシールを行う
(簡単に漏れるため)
