積雪寒冷地の橋梁に発生した鉄筋コンクリート床版の変状調査及び診断

【 床版コンクリート床版に発生した局所的な脆弱化に着目して 】

野外科学株式会社 技術統括 小室 秋雄

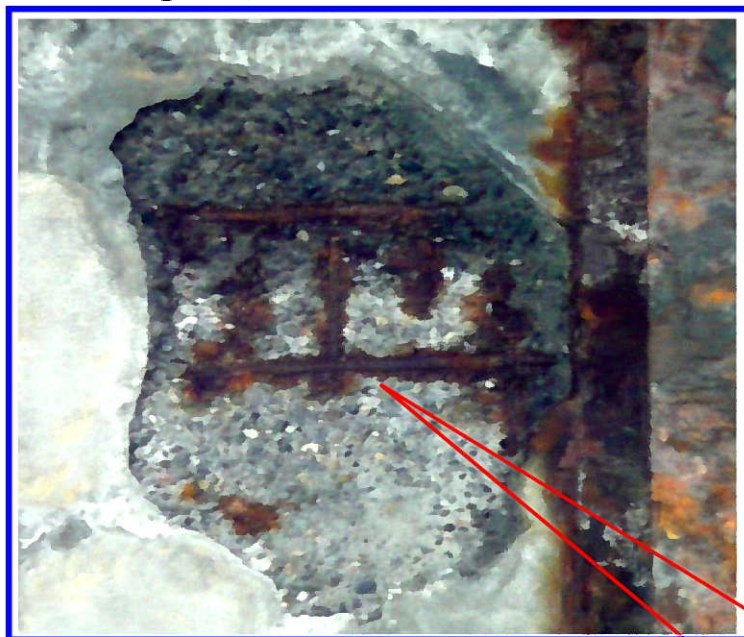
〔図-1〕

床版下面に大型車両の輪荷重の繰り返し载荷に伴うコンクリートの大規模な剥落や顕著な鉄筋露出・錆汁の発生が確認された。

床版下面コンクリートの大規模な剥落や鉄筋露出・顕著な錆汁及び遊離石灰の発生が確認される。

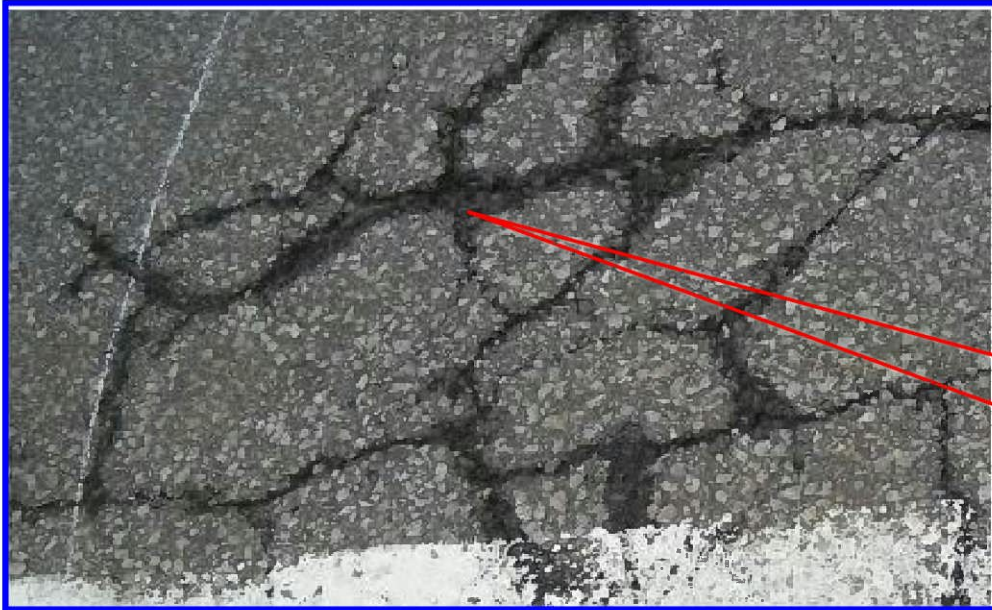
〔図-2〕

舗装に亀甲状の幅が広い大規模なひび割れが発生している

舗装上面に大規模な亀甲状のひび割れが発生している。

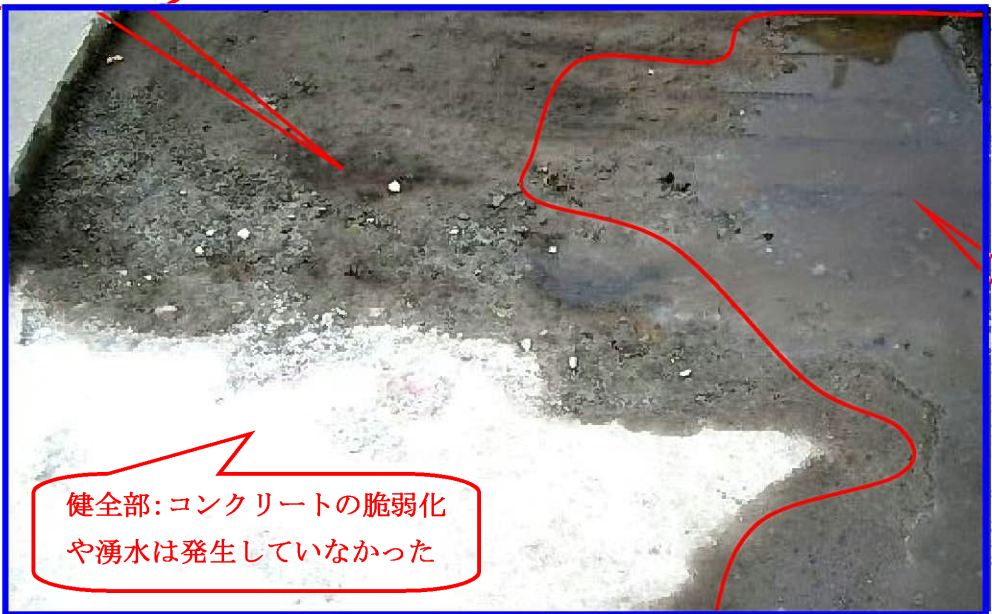
③ 鉄筋コンクリート床版上面の変状 〔図-3〕

鉄筋露出及び水濡れ部分

変状部（脆弱部）：顕著な湧水と鉄筋の露出・鉄筋の発錆が確認された

健全部：コンクリートの脆弱化や湧水は発生していなかった

- 1) 床版コンクリートに顕著な脆弱化と湧水が見られた。脆弱部最大深さは 50mm である。
- 2) 脆弱部はかぶりコンクリートがなく鉄筋の露出と錆の発生が確認された。〔図-4〕 参照

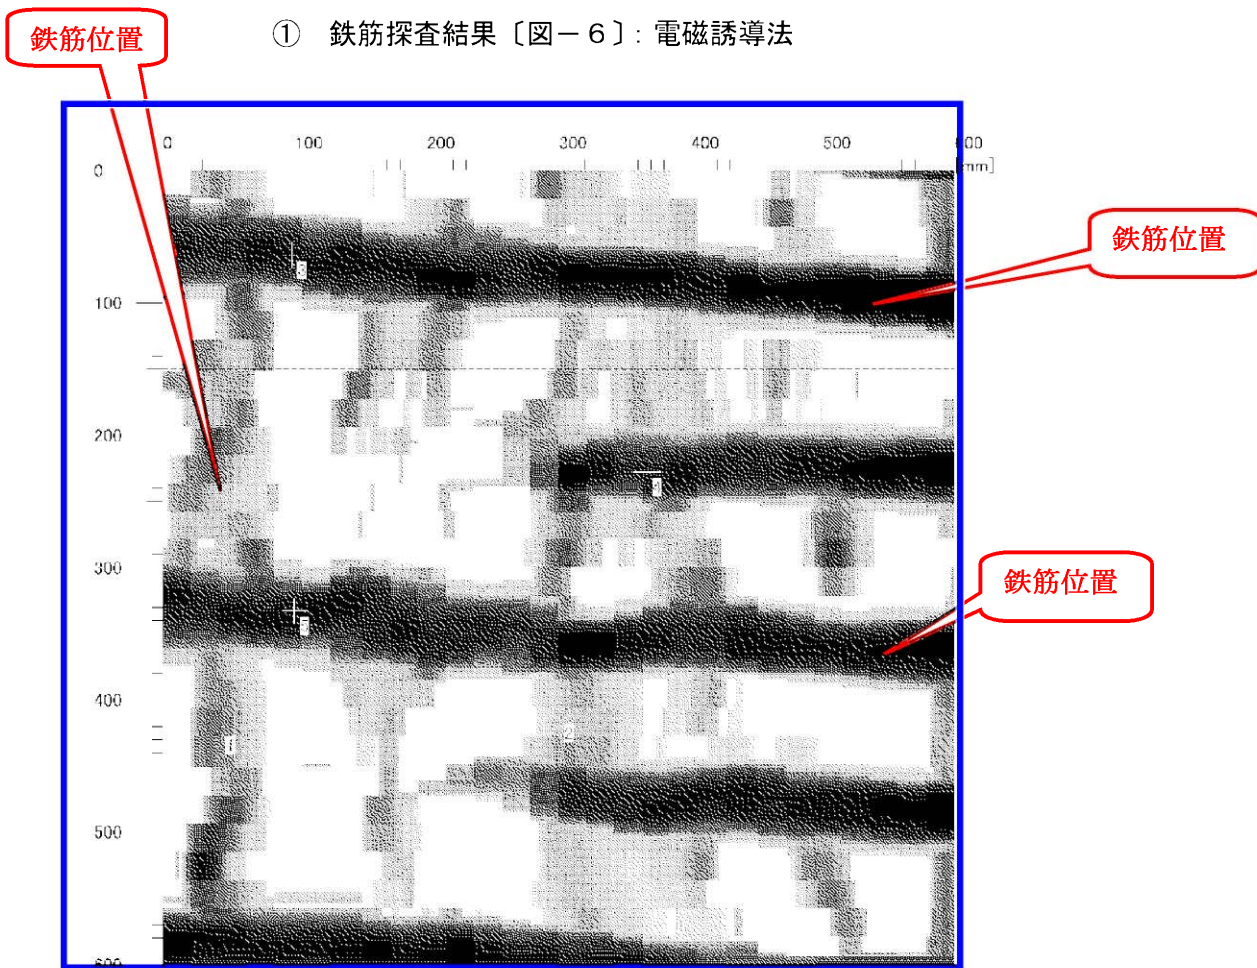
鉄筋の位置を確認し、コア採取及びドリル粉末採取時に鉄筋切断を避けると同時にかぶり厚を計測する。

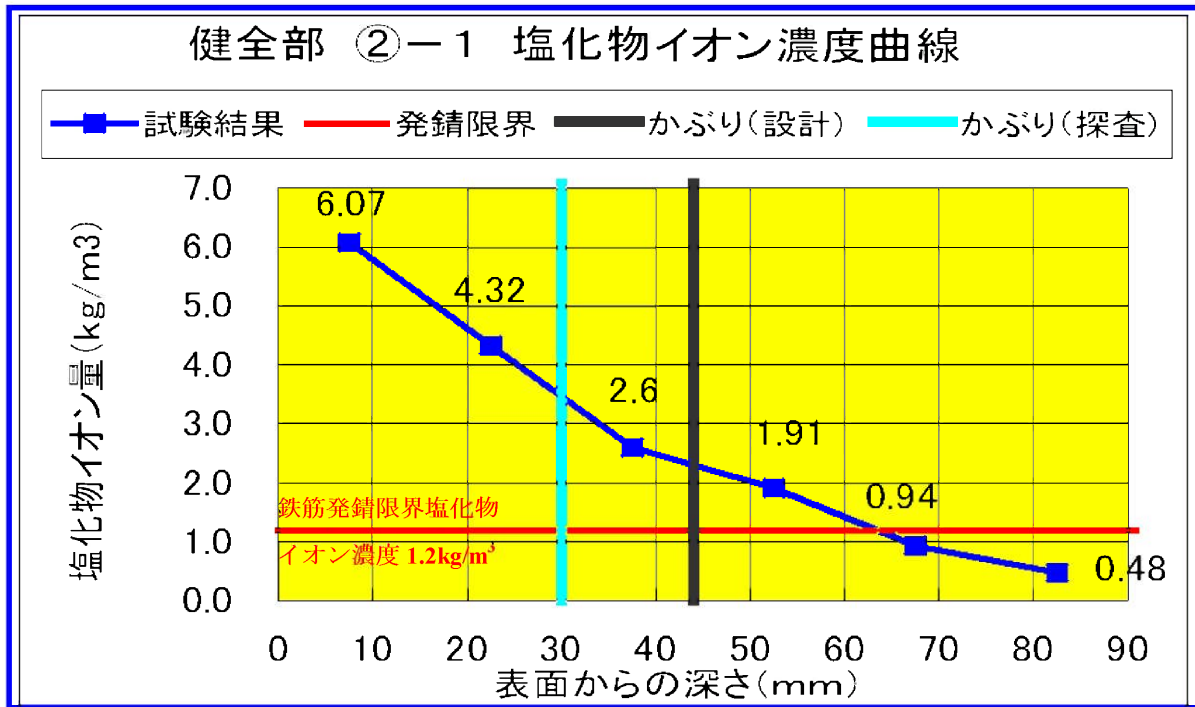
〔図-7〕

試験法：JIS A 1154：2003 チオシアン酸水銀（Ⅱ）吸光光度法

凍結防止剤の散布により塩化物イオン濃度が表面部 (6.1kg/m³) 及び鉄筋位置 (3.5kg/m³) と高く、鉄筋の発錆限界値 (1.2kg/m³) を大幅に超過し、塩害の発生が顕著である。

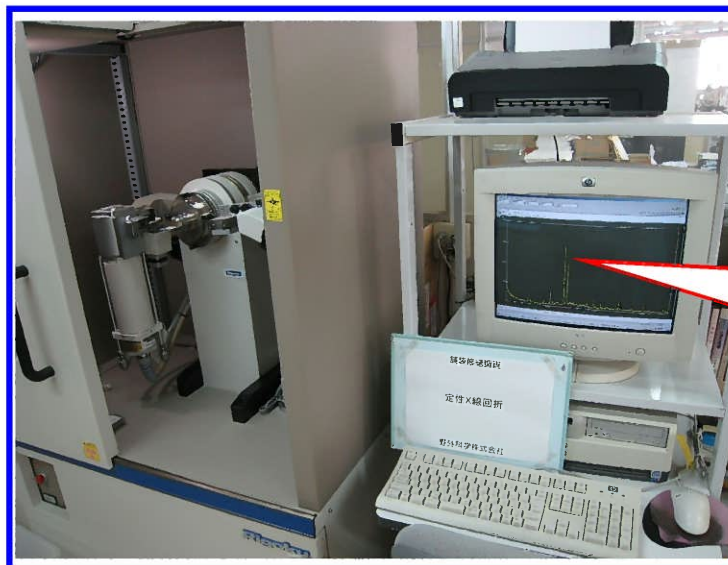
〔図-8〕

X線回折試験により
エトリンガイトとフ
リーデル氏塩等のピ
ーク値が確認された

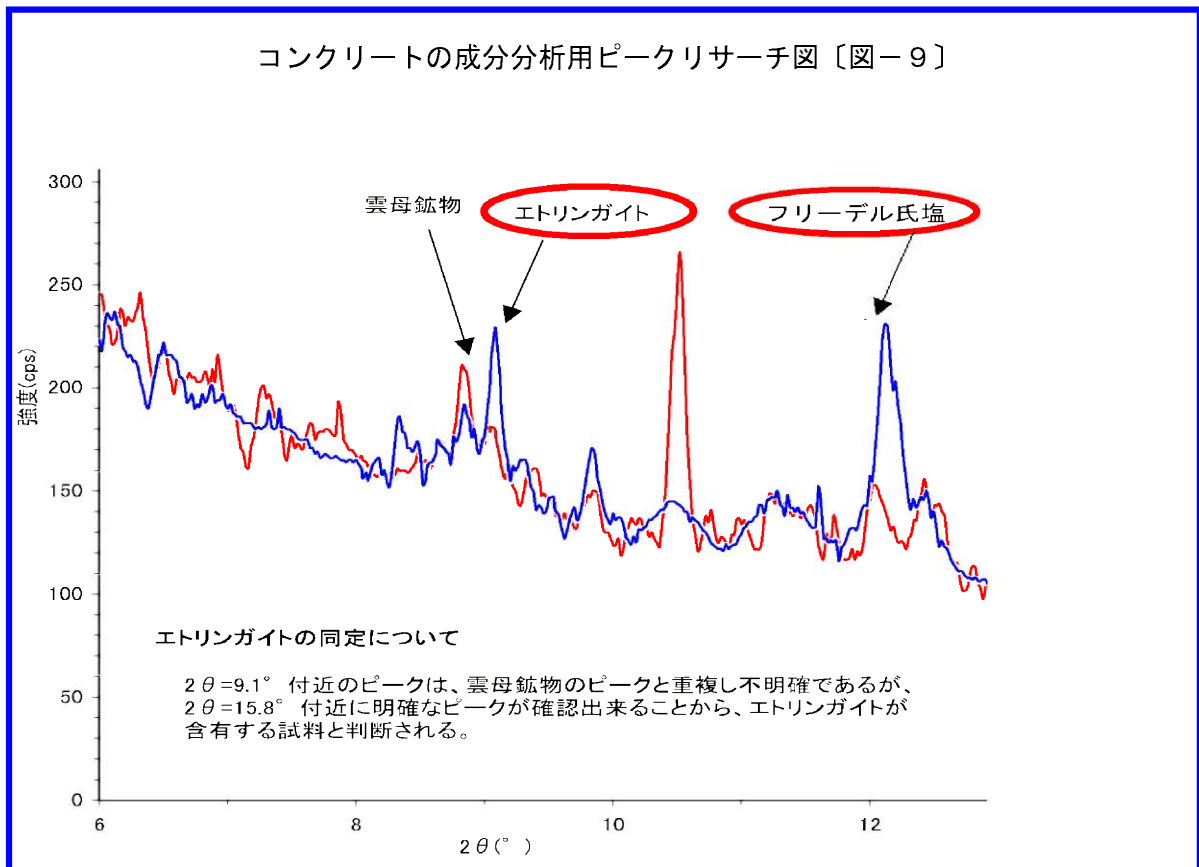
- 1) 積雪寒冷地の舗装に破損やひび割れが発生する。
- 2) 凍結防止剤(NaCl)が散布される。
- 3) 外気温の低下や凍結融解が繰り返される。
- 4) NaCl を含んだ塩水が舗装破損部より床版に浸入する。
- 5) 凍害により床版に微細ひび割れや表面剥離が発生する。
- 6) NaCl によるコンクリート組織の破壊が発生する。
- 7) 凍結し氷になり体積膨張と凍結融解が繰り返される。
- 8) コンクリート強度が低下する。
- 9) フリーデル氏塩の結晶が生成される。
- 10) エトリンガイト生成に伴い体積膨張と組織破壊が発生する。
- 11) NaCl と凍害に伴いフリーデル氏塩やエトリンガイトへの結晶変化によりコンクリートに体積膨張が生じ、組織の脆弱化が発生し、徐々に進行する
- 12) X線回折試験により、当床版コンクリートにフリーデル氏塩とエトリンガイトの存在が確認された。(〔図-9〕参照) この結果、当床版コンクリートの脆弱化の原因はエトリンガイト生成と NaCl と凍害の複合作用に基づく、体積膨張と組織破壊が原因であると推定した。

X線回折試験によりエトリンガイトとフリーデル氏塩等の存在が確認された〔図-9〕

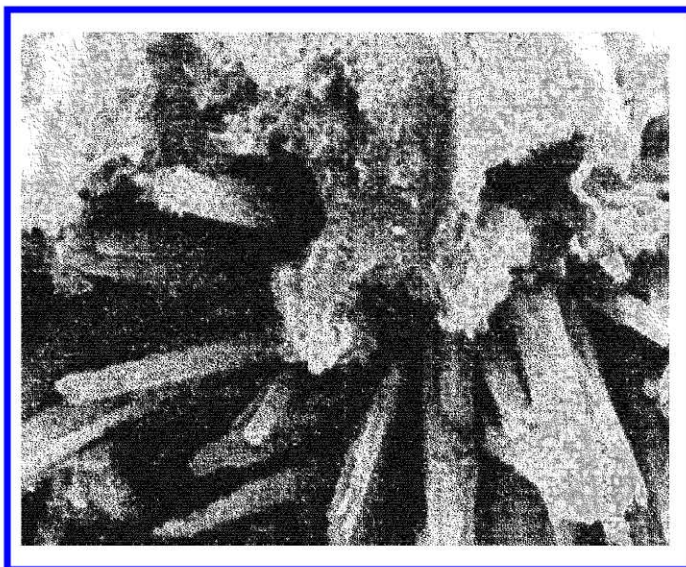
すなわち、 C_3A の水和反応で生じる水和物が硫酸塩と反応して生成される膨張性の針状結晶（〔図-10〕参照）のことをエトリンガイトという。

エトリンガイトの拡大画像

〔図-10〕 針状結晶が見られる

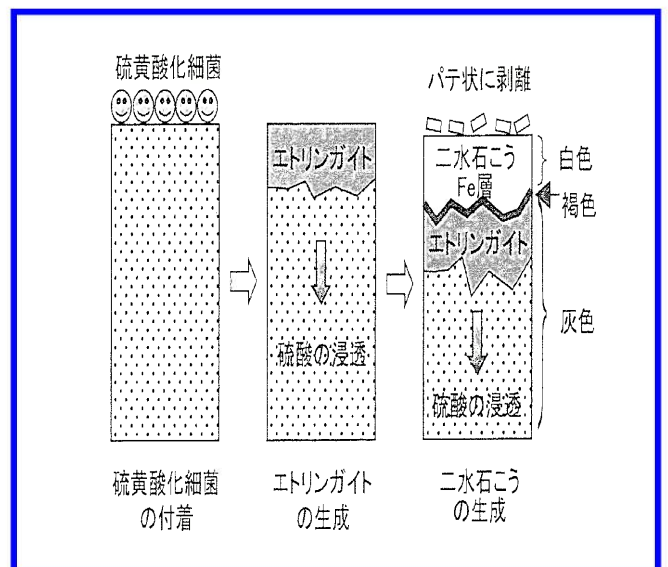
〔図-11〕

硫酸によるコンクリートの腐食・脆弱化の図

コンクリートに硫酸が作用すると、二水石膏（ $\text{CaSO}_4 \cdot 2\text{H}_2\text{O}$ ）が生成され、さらに二水石膏からエトリンガイトが生成される。エトリンガイトはコンクリート表面がアルカリ性の環境では安定しているが、中性域あるいは酸性域になると、エトリンガイトから二水石膏が再生成される。

pHが1～2の強酸域では、二水石膏はパテ状になり下水や凍結防止剤（ NaCl ）などの浸入により剥離する。これらの段階を経てコンクリートの劣化や脆弱化が進行する。
