コンクリート補修施工時の 技術提案に対する考慮事項

コンクリート・鋼構造物耐久化工法研究会

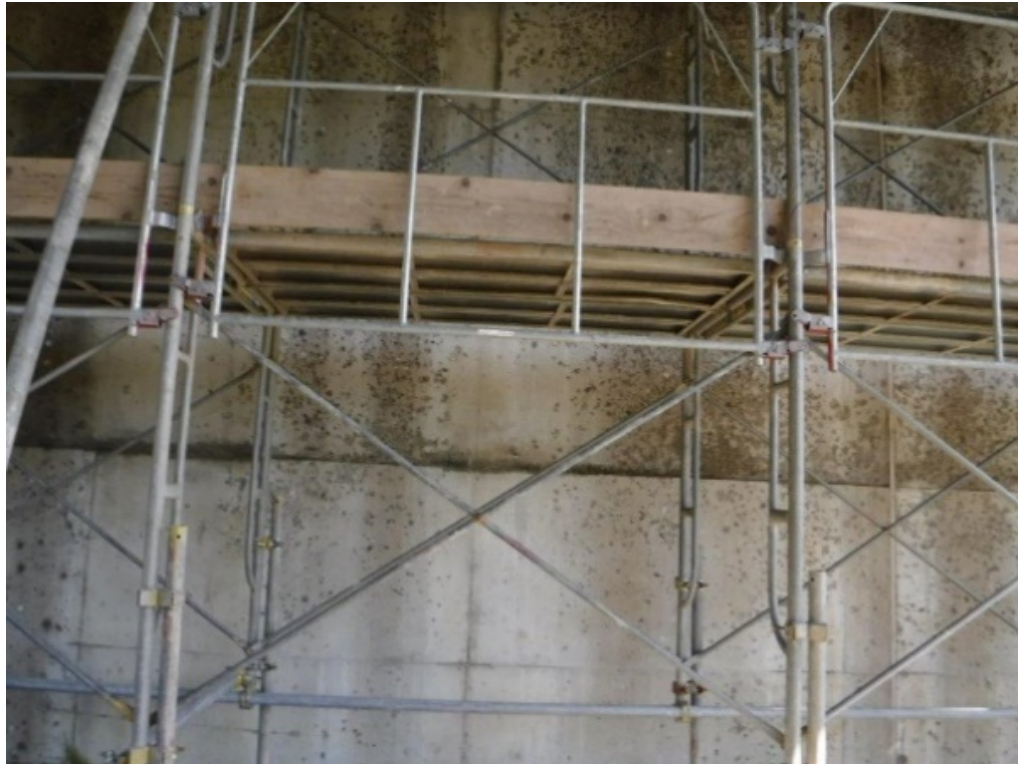
2.1 気温の降下時に空隙内の空気収縮による負圧で、表面の雨水・海水・融雪剤を含む付着水がコンクリート内に取り込まれ、コンクリートの凍害を促進

写真-1 スケーリング

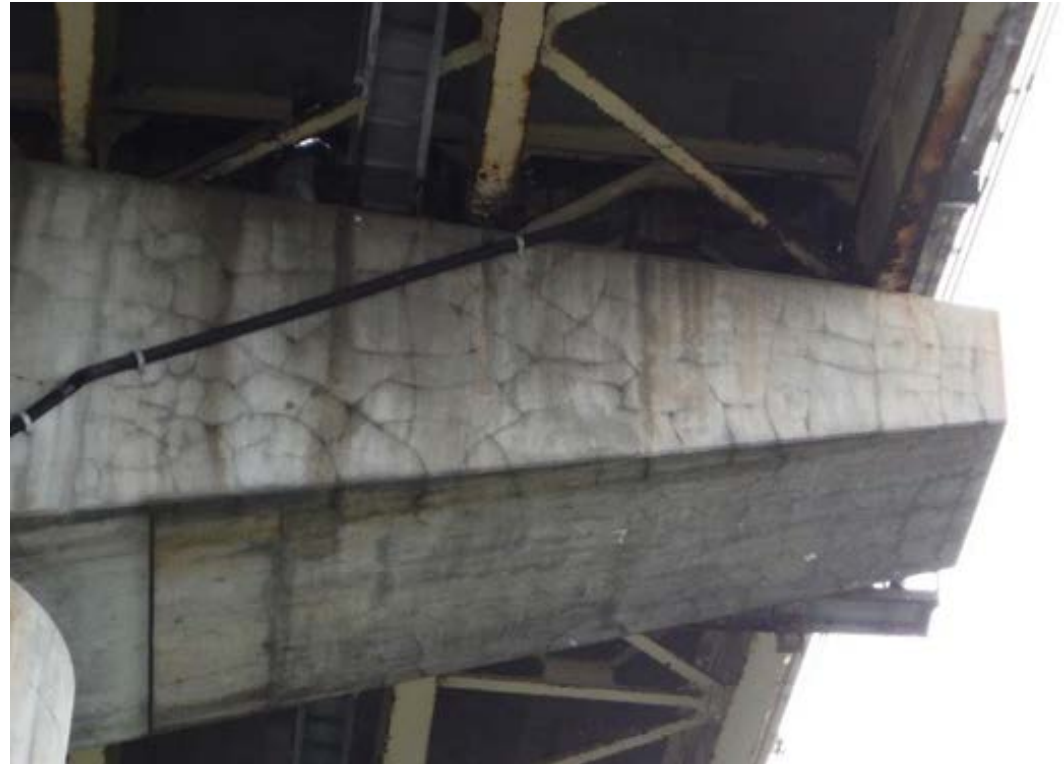
写真-2 上面の伸縮装置からの水掛りによるひび割れ

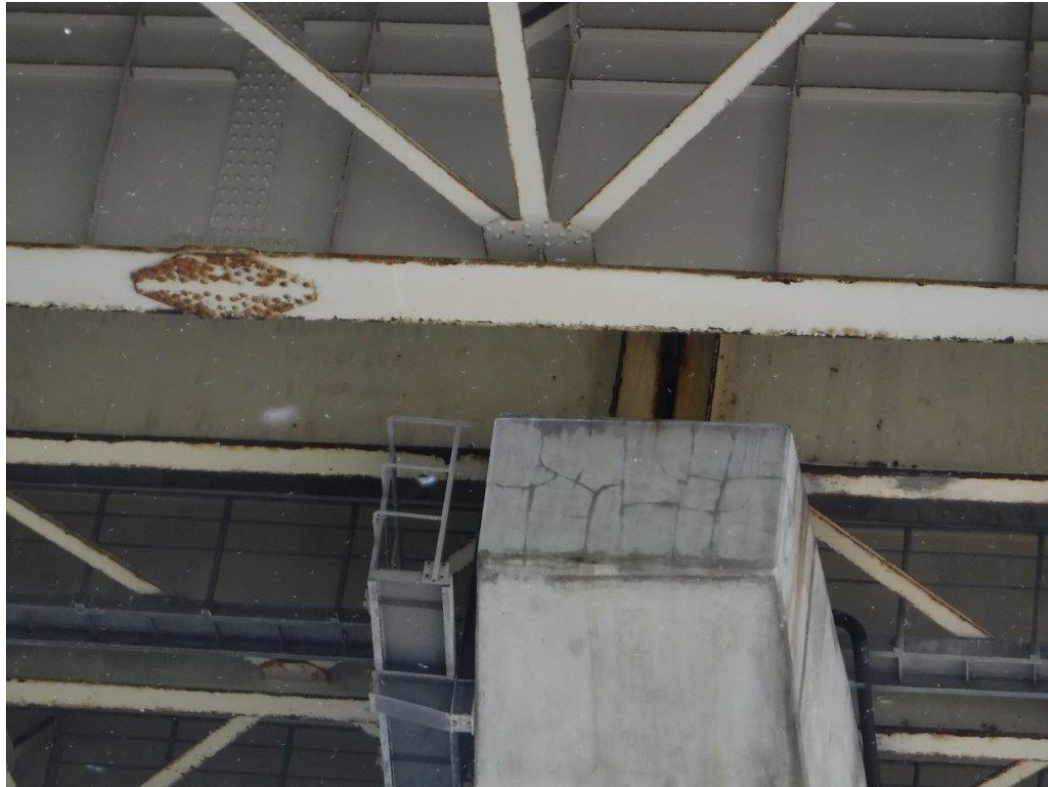
写真-3 上面からの水掛りによるひび割れ

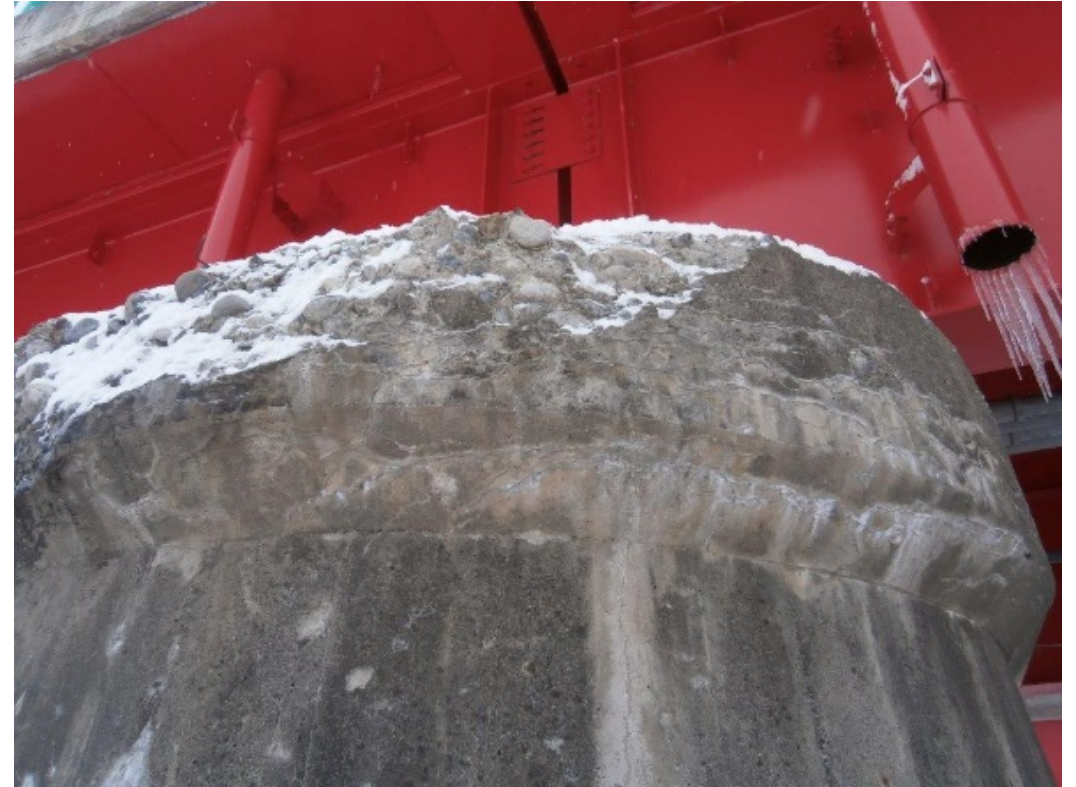
写真-4 水掛りによる断面欠損

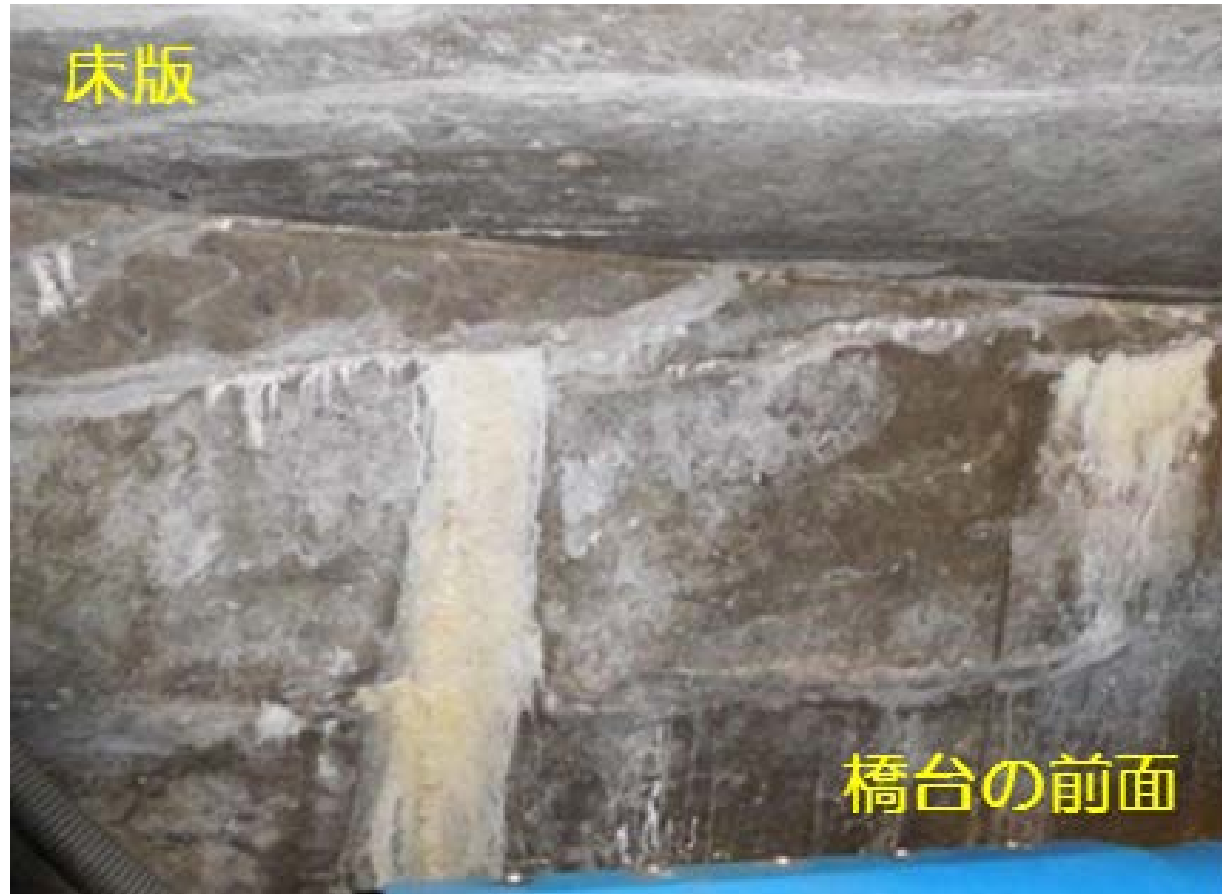
写真-5 橋台上面の伸縮装置からの漏水による遊離石灰の析出

3.1 漏水部・遊離石灰析出部の完全な止水対策（1）

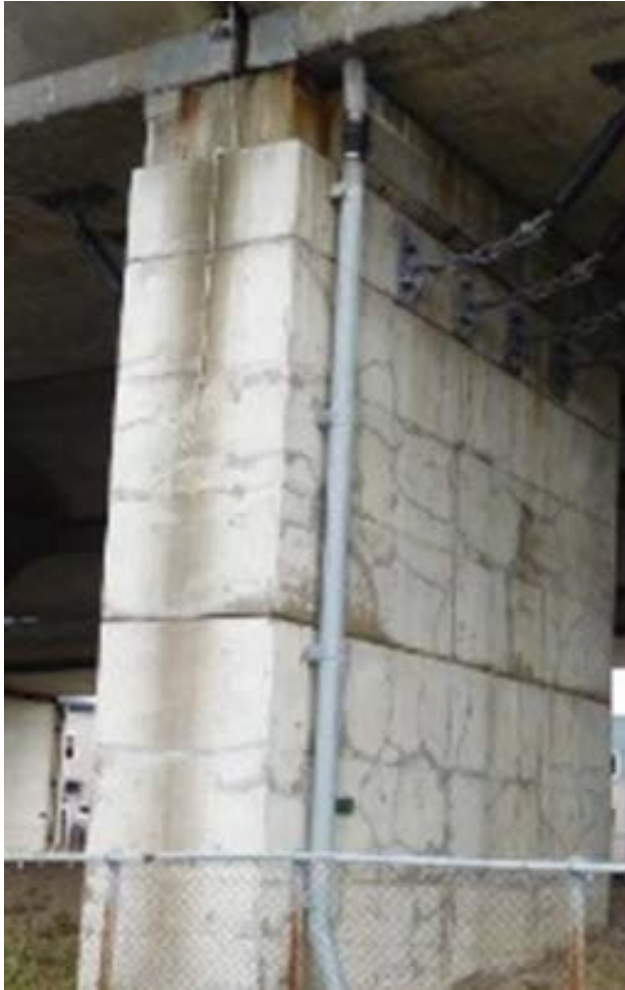
写真-6 伸縮装置から漏水により補強巻立
コンクリート界面への水の浸透

3.2 漏水部・遊離石灰析出部の完全な止水対策 (2)

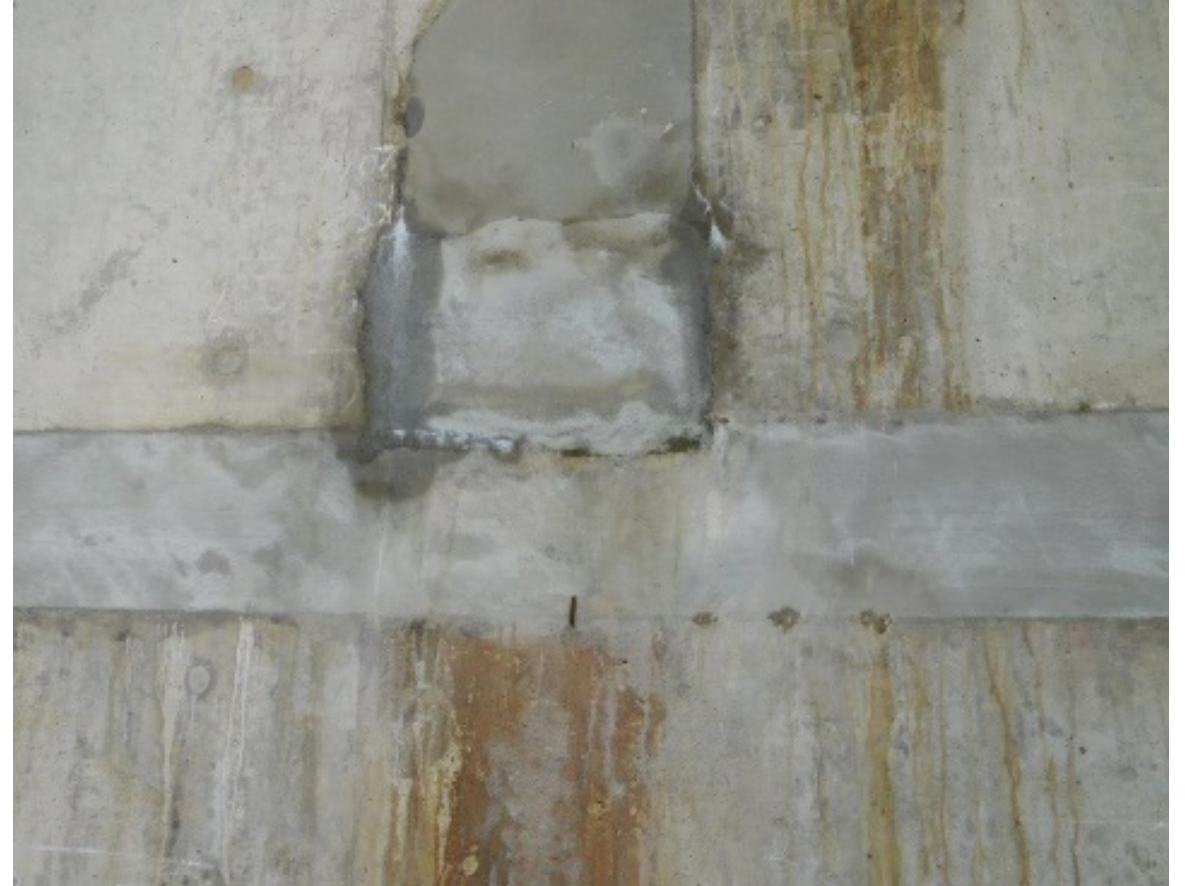
写真-7 橋台前面のVカット補修部の漏水と遊離
石灰の析出

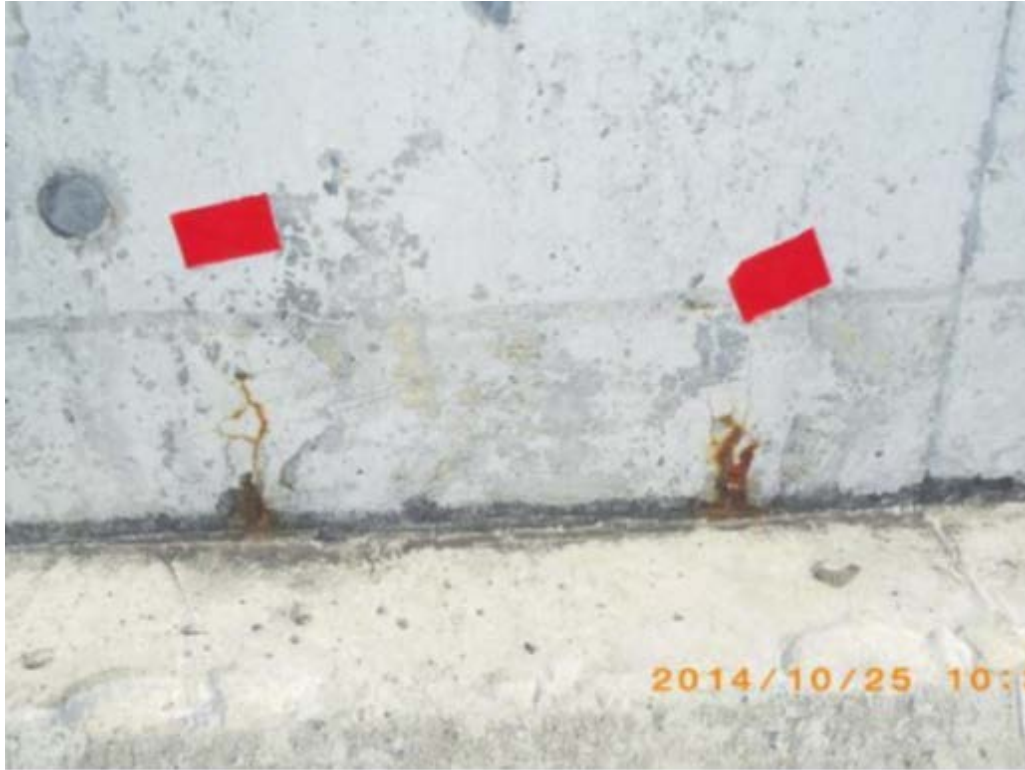
写真-8 鉄筋のかぶり不足による錆

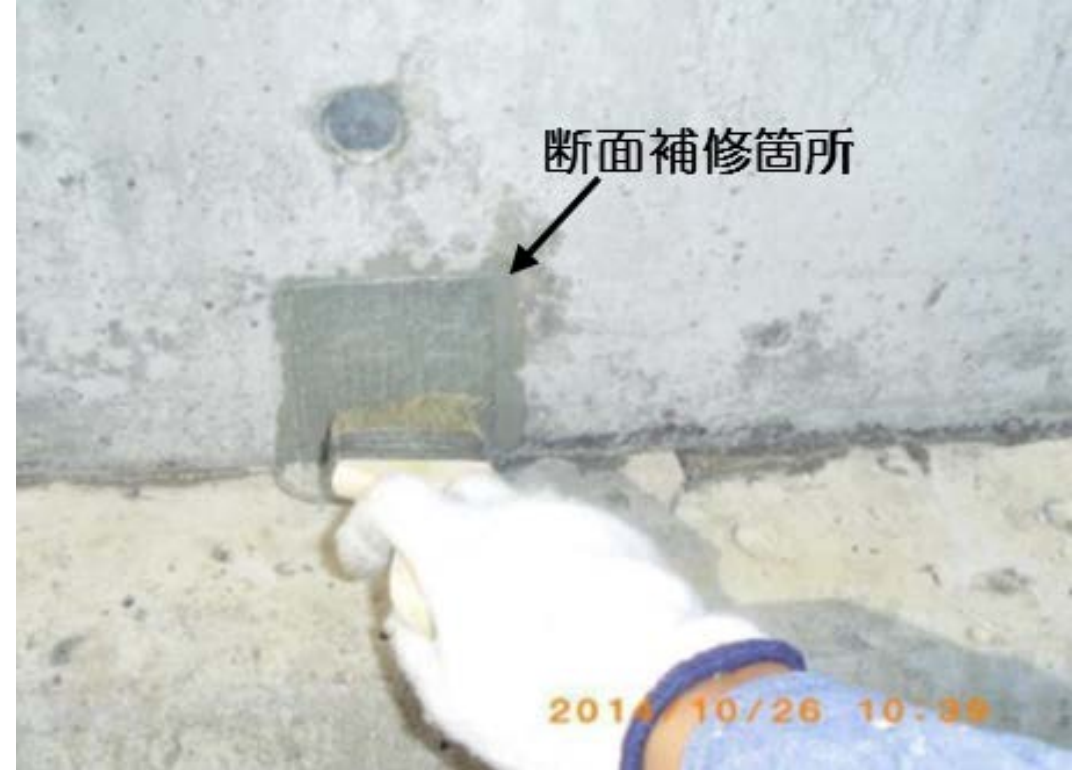
写真-9 断面修復後に防水材塗布

3.3 コンクリート面修復部・その界面に防水対策

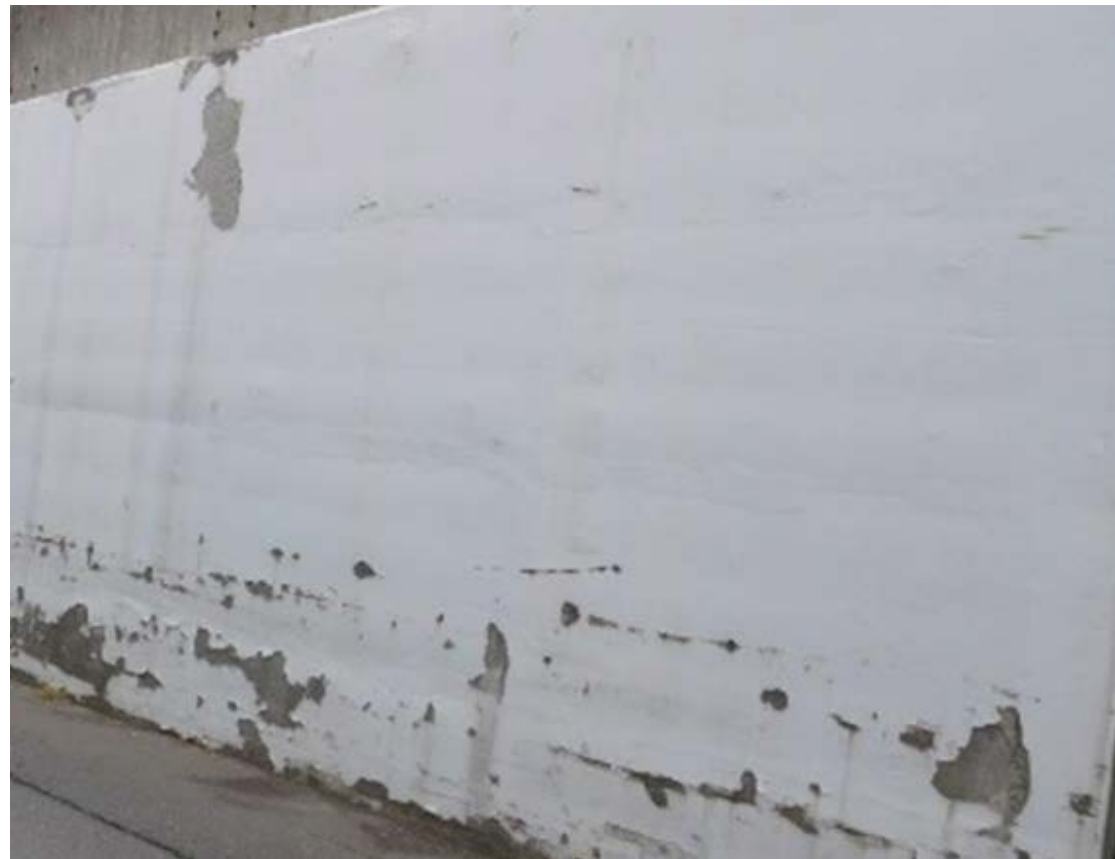
写真-10 被覆材の剥離・剥落

耐候性、水蒸気透過性、防水性、透気性の材料性能に留意

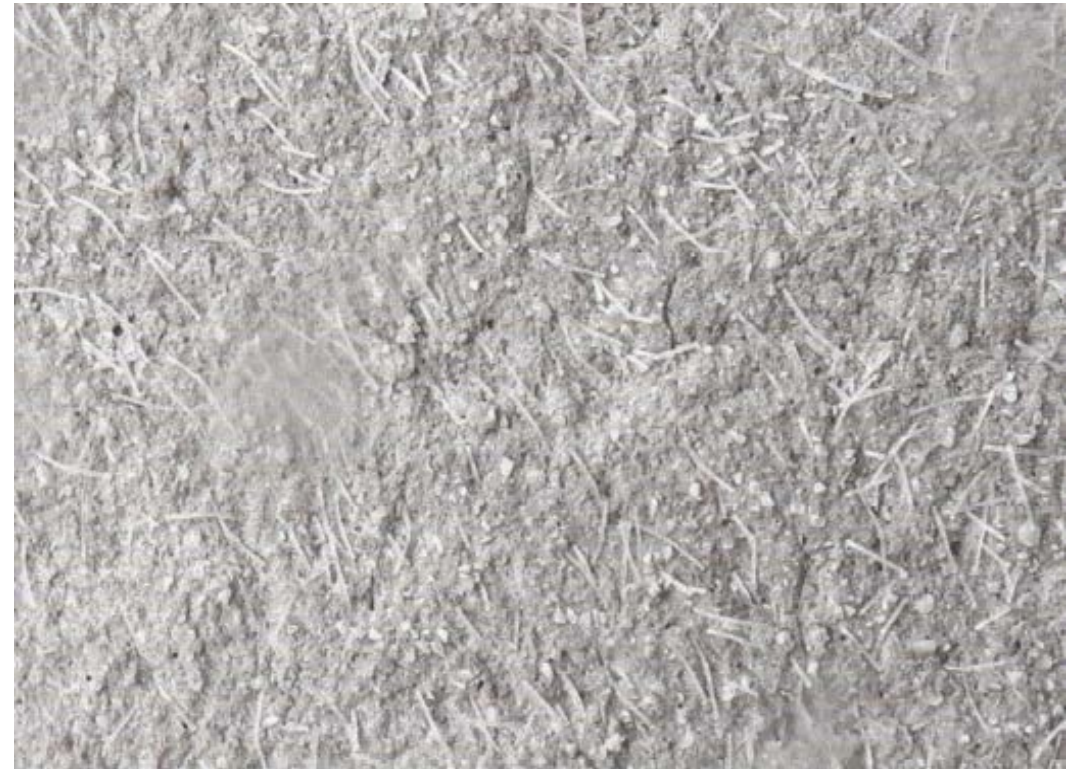
繊維混入補修モルタルは流水部・水掛りの下流側で摩耗

写真-11 摩耗により繊維露出

- 透水量が多くなるため凍害の促進
- 流水部や水掛りの下流側で摩耗が進行
