| 1 | 活動名称 | 令和 6 年度（第 2 回コンクリート診断士普及講習会）<br>※参加者：27 名（オンライン） |
| 4-1 | 実施内容・名称 | 「記述式問題の演習・解説」 |

2024年度 コンクリート診断士普及講習会

# 記述式問題の演習・解説

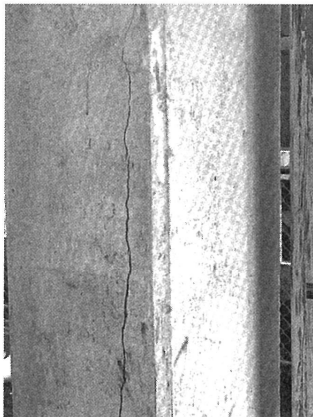
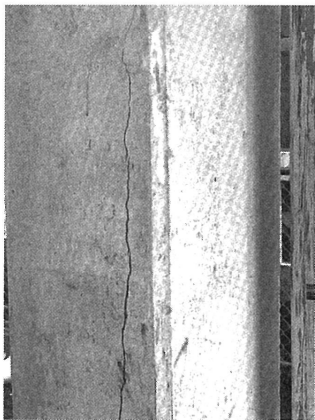
写真3 1階ビロティ部にある外部柱表面の変状

＜写真3＞・結構太めのひび割れが発生してるな...  
・位置的に柱の主鉄筋に沿ってそう...鉄筋腐食かな...?  
・ASRでもこんな入るよね...?

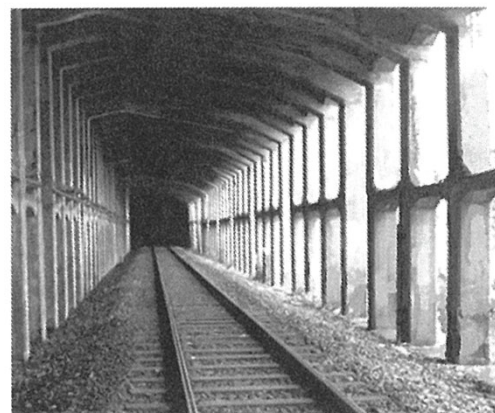
写真1 スノーシェッドの現況

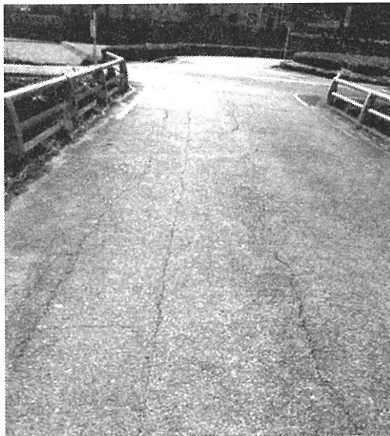
写真1 路面のひび割れ

- ＜写真1＞ ・ 橋軸方向に等間隔でひび割れが発生してるな...  
・ 排水勾配の下流側(L側)にしか入ってない...?
- ＜写真2＞ ・ なんやようわからん...  
・ 桁の継ぎ目付近の黒っぽいのが異状か...?  
・ 桁下面に一部剥離が生じてる...?
- ＜写真3＞ ・ 白い析出物が認められるな...エフロ? シリカゲル??  
・ 粗骨材周辺に反応リム...? てことはASRか?
- ＜写真4＞ ・ 橋軸方向に卓越してるということは膨張性のひび割れか...  
・ 橋軸直角方向のひび割れはなさそう...疲労はないかな...  
・ この写真にも白い析出物が認められるな...
- ＜写真5＞ ・ 継ぎ目付近の変状が激しい...水が関与してるとか...?  
・ ここにもひび割れと白い析出物が発生しているな...

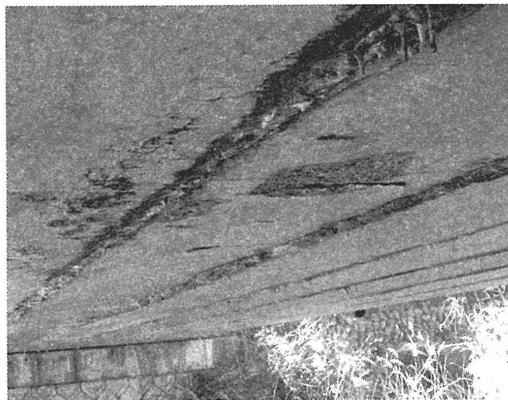
写真2 桁下面の状況

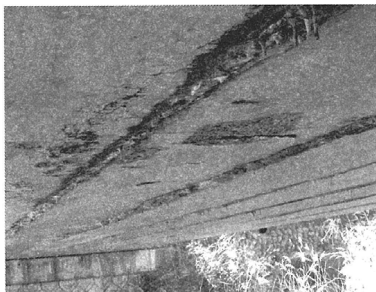
写真2 桁下面の状況
